WOLHUSEN
Äußere Burg/Wiggern

Die Untersuchung und Mauerrestaurierung 1993. 1993 war die «Stiftung Burg Wollhusen» in der Lage, einen größeren Geldbetrag, zusammengesetzt aus Zuschüssen der Gemeinde Wollhusen und des Kantons Luzern, in den Unterhalt der Ruine zu investieren. Zunächst waren mehrere kleinere Eingriffe geplant, doch der Kantonsarchäologe Dr. J. Bill sprach sich dafür aus, einen einzigen Arbeits-

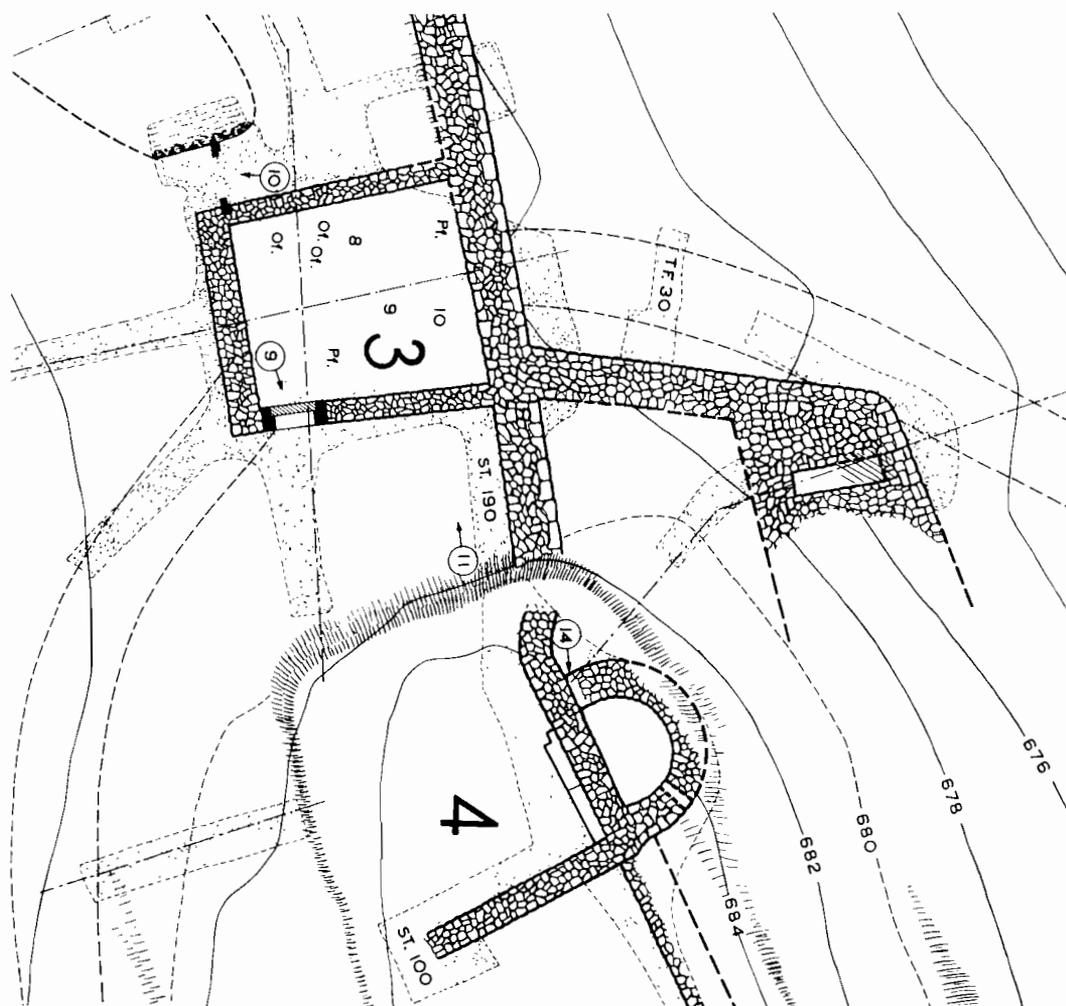
Abb. 36 Wollhusen, Äußere Burg/Wiggern. Ausschnitt aus dem Grabungsplan des T.A.D.L. (Technischer Arbeitsdienst Luzern) aus dem Jahre 1936. StALU PL 790/52. M 1:200.

Präsident der «Stiftung Burg Wolhusen» – in der vorgeschriebenen Zeit zu erreichen. Der begrenzte Zeitplan verhinderte jedoch, gewissen archäologischen Fragen, die sich vor und während der Arbeiten stellten, nachzugehen. Als Arbeitsgrundlage diente uns der im Jahr 1937 vom T.A.D.L. (Technischer Arbeitsdienst LU) aufgenommene Grabungsplan (Abb. 36).

ginalbefund, oder dann höchstens über Analogien, zu bestimmen sein. Die Mauern M1 und M6 stimmen mit dem im alten Plan (vgl. Abb. 36) aufgeführten Verlauf der Außenmauern des Gebäudes 3 überein. Ein wichtiger Unterschied war aber trotzdem festzustellen: Die Mauer M1 steht mit der Mauer M5 nicht im Verband, sondern stößt mit einer deutlichen Baufuge an diese an. Der als Gebäude 3 bezeichnete Raum ist folglich ein jüngerer Anbau an die Mauer M5. Die Mauer M5 kann wohl in Anbetracht ihrer Mauerstärke von 1,4 m und ihres Verlaufes wegen als Umfassungsmauer angesprochen werden.

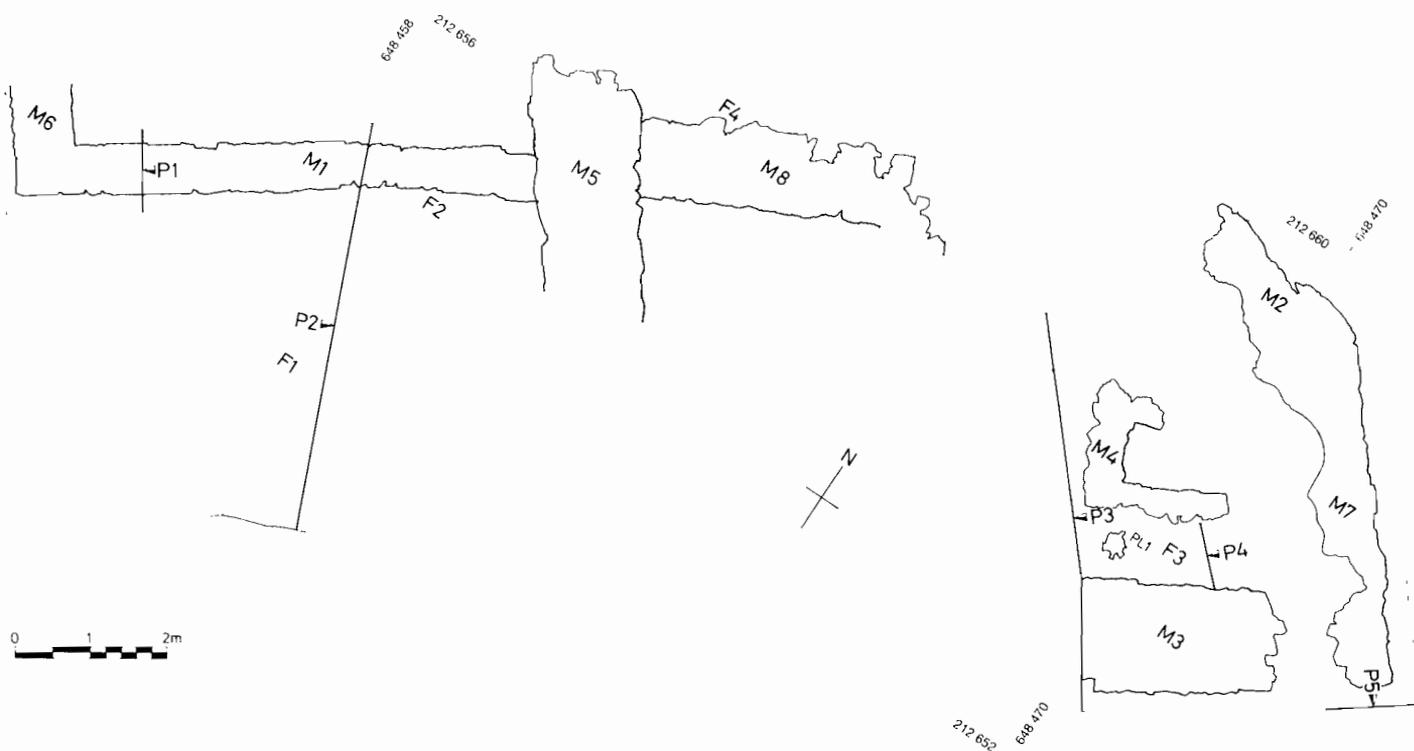
Abb. 37 Wolhusen, Äußere Burg/Wiggern. Mauer- und Profilplan, M 1:100.

Schichtprofile. Das Ziel unserer Arbeit bestand darin, das stark in Auflösung begriffene Mauerwerk freizulegen und zu dokumentieren (Abb. 37). Allerdings sollten ungestörte Fundschichten nur dort angeschnitten werden, wo es für das Verständnis der freigelegten Mauerzüge unumgänglich war. Zusätzlich war geplant, einen Teil der Fläche F1 etwas tiefer auszuheben, um mit dem Schichtenprofil P2 einen besseren Einblick in die Stratigraphie des Hanges zu erhalten. Während der Freilegungsarbeiten an den Mauern M3 und M4 wurde in der Fläche F3 zusätzlich das Profil P3 angelegt.

Über die ursprünglichen Funktionen der Mauern M3/M7/M2 und M8 kann keine endgültige Aussage gemacht werden. Es ist zurzeit völlig offen, ob es sich dabei um Umfassungs-, Zwinger-, oder Gebäudemauern handelt. Ebenfalls unklar ist die Funktion des U-förmigen Mauerrestes M4 (vgl. Abb. 37). Rückschlüsse auf die Verwendung der im alten Plan als rechteckiger Schacht eingezeichneten Struktur wären nur anhand der ursprünglichen Verfüllung zu erhalten gewesen. Diese Verfüllung ist jedoch – vermutlich in den dreißiger Jahren – vollständig ausgeräumt worden. Die genaue Funktion (beispielsweise als Latrinenschacht) wird daher wohl nie mehr am Ori-

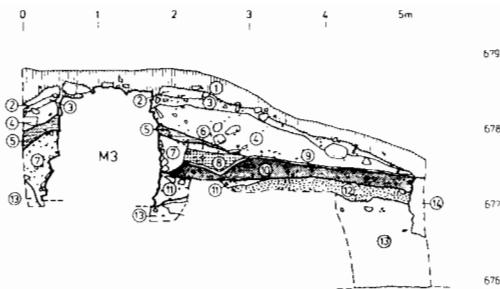
Das Profil P3 gab uns einen ausgezeichneten Einblick in den Schichtaufbau im Grabungsbereich (Abb. 38). In den Schichten 8 und 9 lagen kleinere und größere rot gebrannte Hüttenlehmbröckchen. Diese waren in der Schicht 8 besonders stark konzentriert. Eine eigentliche Kulturschicht war aber nicht zu beobachten. Es stellte sich die Frage, woher das verbrannte Material stammt und wie es zu datieren ist. Für eine Ablagerung an Ort und Stelle spricht der beinahe horizontale Verlauf der Schicht 9 und das nur wenig vor dem Profil gelegene Pfostenloch PL 1. Es ist aber nicht auszuschließen, daß das ganze Material von einer anderen

- ① Waldboden
- ② Abbruchhorizont; Mörtelsand durchsetzt mit kantigen Steinchen
- ③ Humus; alter Waldboden
- ④ Mauerschutt
- ⑤ Feiner, leicht lehmiger Schutt, durchsetzt mit wenig Mörtelsand
- ⑥ Harte, sandige Schicht
- ⑦ Fundamentgrube der Mauer M3; verfüllt mit grauem, leicht ockerfarbigem, mit Kies durchsetztem Sand
- ⑧ Hüttenlehmbröcken und Holzkohlestücke eingeschlossen in rot verbranntem sandigem Lehm
- ⑨ Horizont aus rot verbranntem Lehm, durchsetzt mit kleineren und größeren Hüttenlehmbröcken
- ⑩ Grauer, leicht ockerfarbiger, mit Kies durchsetzter Sand
- ⑪ Wie Schicht 10, aber mit größeren kantigen Steinen und rot verbrannten Hüttenlehmbröckchen durchsetzt
- ⑫ Graues Nagelfluhband
- ⑬ Gewachsener Boden; gelber, mit grauen und ockerfarbigen Bändern durchzogener Sand
- ⑭ Störung; Aufgefüllter Sondierschnitt aus den 30er Jahren.

Abb. 38 Wollhusen, Äußere Burg/Wiggern. Profil P3. M 1:100.

Stelle der Burg stammt und am heutigen Ort ausplaniert worden ist; jedenfalls sind es die Reste einer älteren Besiedlungsphase, denn die Mauer M3 durchschlägt die beiden Schichten eindeutig. Die Schuttschicht 4 ist durch den natürlichen Zerfall des Mauerwerks entstanden. Nachdem dieser langsam zum Stillstand gekommen war, konnte sich darüber der Waldboden (Schicht 3) bilden. Erst in nachmittelalterlicher Zeit wurden die Reste der aufrechtstehenden Mauern geplündert. Diese Arbeiten hinterließen einen typischen Abbruchhorizont (Schicht 2). Nach der Beendigung der Abbrucharbeiten bildete sich der heutige Waldboden (Schicht 1).

Mauerwerk. Zum Baugrund und den freigelegten Mauerzügen läßt sich folgendes bemerken: Der Untergrund ist stark geschichtet (vgl. Abb. 38, Profil P3). Unter hartgepreßtem Sand liegen abwechselungsweise mehr oder weniger harte Sandstein- und Nagelfluhbänke. Die Mauern M3, M4, M7/M2, M8 sind alle gut fundamementiert und stehen teilweise direkt auf der anstehenden Nagelfluh. Weil die Mauern M1, M5 und M6 zum Teil noch in unberührten Fundschichten stecken, wurden streckenweise nur ihre ehemals eben abgebrochenen Mauerkronen freigelegt. Die Struktur des aufgehenden Mauerwerks ist zum Teil sehr unterschiedlich. Ein Vergleich der einzelnen Mauerwerkstypen ist aber kaum möglich, da z.B. von M8 nur noch der Mauerkerne steht, während von den Mauern M3 und M7/M2 nur noch die Fundamente vorhanden sind.

Von der *Mauer M3* ist nur das größtenteils aus Bollensteinen errichtete Fundament übrig (Abb. 42). Ein weißer, leicht beige getönter, eher feinkörniger Mörtel verbindet die Steine bis in die unterste Lage des Fundamentes. Die Mauer verläuft in der Fallinie des Hügels, was eine differenzierte Fundation notwendig gemacht hat. Um dem mittelalterlichen Bau genügend Standfestigkeit zu geben, wurde eine Fundamentgrube mit abgetreppter Sohle ausgehoben. Der Abstand der einzelnen Stufen und andere Details konnten nicht ermittelt werden; mit einer Flächengrabung wären diese Fragen jedoch bestimmt zu beantworten. Der Schnitt im rechten Winkel zur Mauer M3 wurde durch die Linienführung des Profiles P3 bestimmt. Wir trafen hier zufällig eine Lehrbuchsituation an. Sie enthielt fast sämtliche konstruktiven Details, die bei einem Mauerfundament vorkommen können (vgl. Abb. 38):

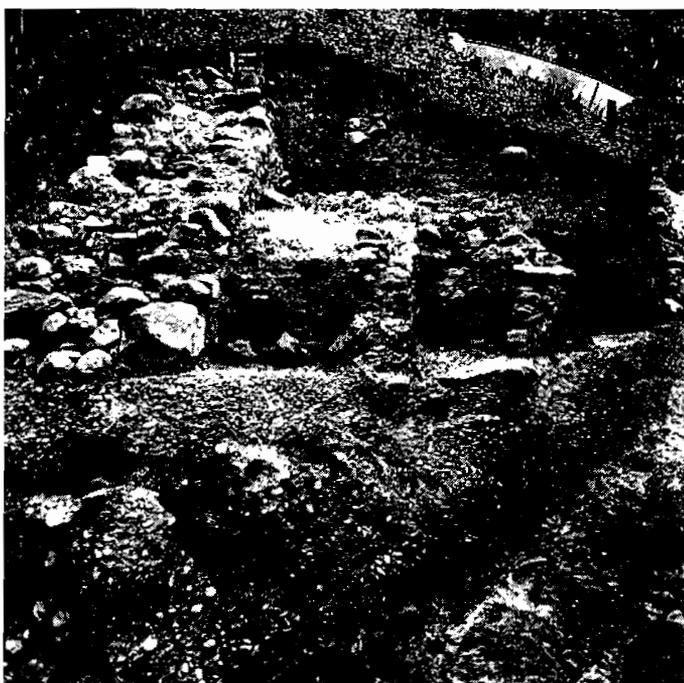
Abb. 42 Wollhusen, Äußere Burg/Wiggern. Mauern M3 und M4, von NO. Den hinteren Abschluß der Grabungsfläche bildet das Profil P3, zwischen den beiden Mauern verläuft das Profil P4.

Die *Mauer M4* war vermutlich die gemörtelte Einfassung eines ehemals viereckigen Schachtes (Abb. 42). Der U-förmige Rest zeigt, daß das Mauerwerk einhäuptig in ein Loch oder in einen Schlitz gesetzt worden war. Es ist auch möglich, daß wir hier einen ehemaligen Latrinenschacht oder die Reste einer Fäkaligrube vor uns haben. Die Frage nach dem effektiven Verwendungszweck wird wohl für immer offen bleiben, weil wohl bei den Grabungen in den 30er Jahren der ganze Inhalt unbeobachtet ausgeräumt worden ist. Der Mörtel ist vergleichbar mit demjenigen der *Mauer M3*. Wie die auf den Steinspiegeln der südlichen Innenseite noch anhaftenden Mörtelreste zeigen, war der Schacht ehemals verputzt.

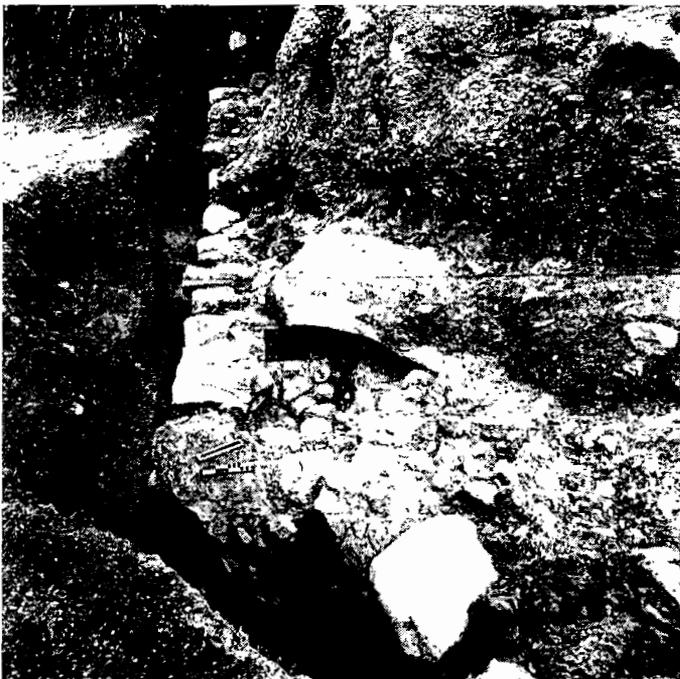
Die *Mauer M7/M2* sah eher grob gefügt aus (Abb. 43). Dies darf aber nicht weiter verwundern, weil wir hier nur noch die untersten Lagen des Fundamentes vor uns hatten. Zudem waren einige Steine aus ihrer ursprünglichen Lage gerutscht. Weil starke Regenfälle den Graben mehrmals bis

zum Rand auffüllen, war es leider nicht möglich abzuklären, ob wir wirklich die unterste Steinlage vor uns hatten. Der Versatz in der *Mauer M2* kurz nach dem Knick (Ecke *M7/M2*) scheint eher auf einen stark abgewitterten Sandstein zurückzuführen zu sein, als – wie zuerst angenommen – von zwei verschiedenen Mauerfluchten her zu rühren.

Abb. 43 Wolhusen, Äußere Burg/Wiggern. Mauern M7 und M2, von NW. Im Vordergrund sind die «zwei» Fluchten der *Mauer M2* gut zu erkennen.

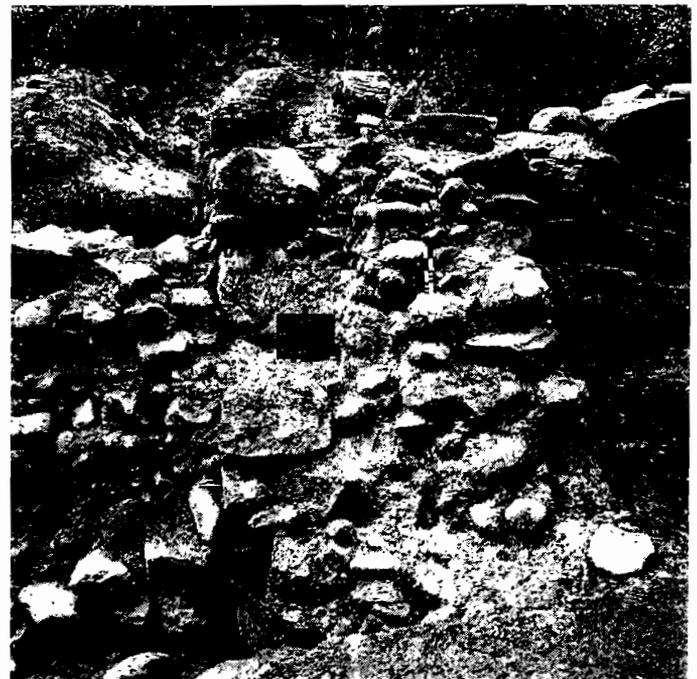
Die *Mauer M5* besitzt auf der Ostseite einen äußeren Mauermantel aus größeren, nicht quaderförmig zugehauenen Bruchsteinen (Abb. 44). Diese sind wohl nicht – wie auf den ersten Blick angenommen – Sandsteine, sondern Schrägkalkstücke. Diese Frage muß noch vom Petrographen geklärt werden. Beim Bau des Innenmantels wurden deutlich kleinere Steine verwendet. Dies ist bereits den letzten Ausgräbern aufgefallen, denn im Plan von 1936 (vgl. Abb. 36) ist der äußere Mauermantel durch das Einzeichnen großer Steinquader besonders hervorgehoben. Im Mauerkern waren auch einige Tuffsteinbrocken zu beobachten. Ein weißer Mörtel mit groben Steinen (z.T. größer als Betonkies, 30 mm) hält das Ganze zusammen. An feuchten Stellen wirkt der Mörtel grau. Die Westseite der *Mauer M5* – gleichzeitig Innenwand von Raum 3 – ist stark brandgerötet. Dieser Befund verwundert nicht weiter, war doch bereits bekannt, daß im Innenraum von Raum 3 eine Brandschicht vorhanden ist (vgl. Abb. 40, Profil P2). Am äußeren Mauerfuß (Ost) lagen Reste einer Brandschicht. Ob es hier auch intensiv gebrannt hat, war nicht festzustellen, denn an den wenigen erhaltenen Steinen des Außenmantels war keine Brandrötung zu erkennen. Unter der Brandschicht waren Ansätze einer Pflasterung zu erkennen. Um diese nicht zu zerstören, wurde darauf verzichtet, die Fundamentunterkante freizulegen.

Abb. 44 Wolhusen, Äußere Burg/Wiggern. Querschnitt durch die *Mauer M5*, von NW. Deutlich sichtbar sind die größeren Steine im äußeren Mauermantel.

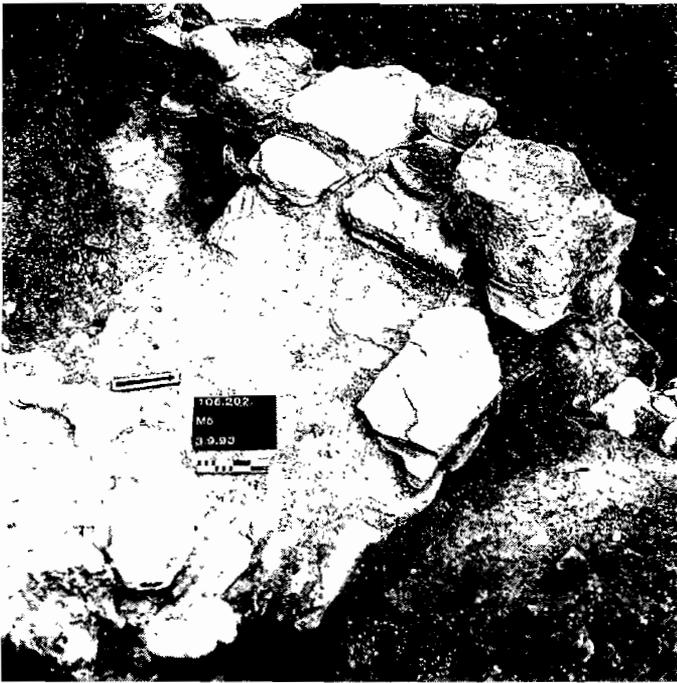
Abb. 45 Wollhusen, Äußere Burg/Wiggern. Vermuteter Durchgang in der Mauer M5, von O.

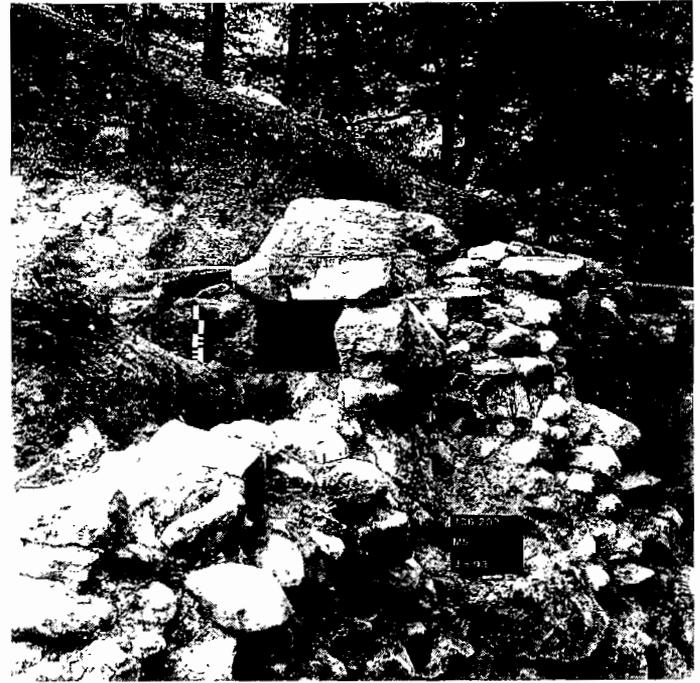
Abb. 46 Wollhusen, Äußere Burg/Wiggern. Balkenloch in der Mauer M5, von NO.

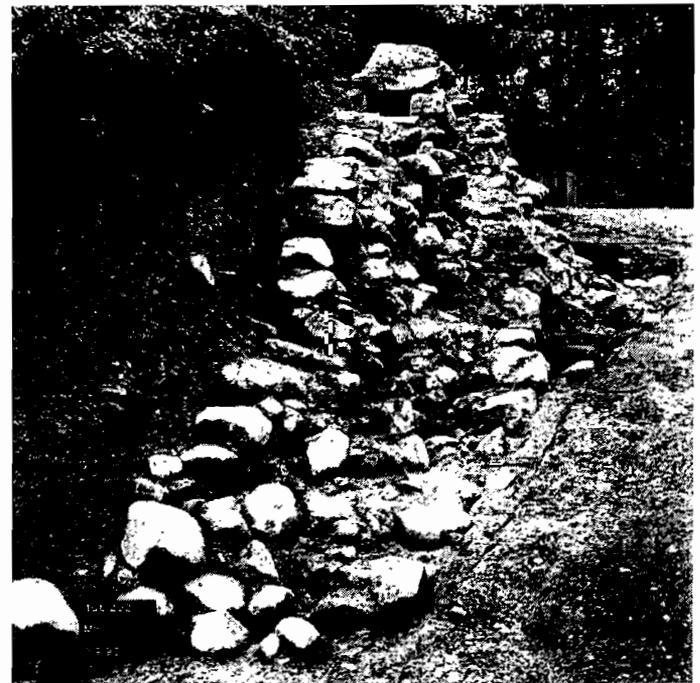
Von der *Mauer M8* waren nur noch drei Steine des äußeren Mauermantels erhalten, so daß die Mauerstruktur nicht mehr beschrieben werden kann (Abb. 47). Es darf angenommen werden, daß es ebenfalls ein Mischmauerwerk war, vergleichbar mit demjenigen der Mauern M3 und M4. Der erhalten gebliebene Mauer Kern besteht aus klei-

Abb. 47 Wollhusen, Äußere Burg/Wiggern. Mauer M8, von NO. Der äußere Mauermantel ist bis auf wenige Steine abgetragen und zerfallen.

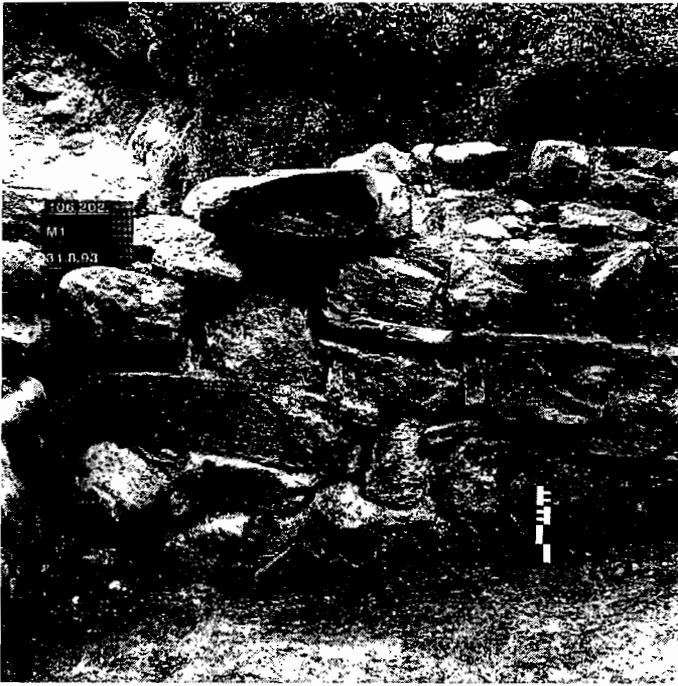
Abb. 48 Wollhusen, Äußere Burg/Wiggern. Mauer M1, Mauerstruktur auf der Innenseite des Gebäudes 3. von NW.

– Der freigelegte Teil der Mauer M1, die ehemalige Innenwand von Raum 3, ist in unregelmäßigen Lagen aufgeführt (Abb. 48). Neben größeren Bollensteinen wurden darin auch Bruchsandsteine und Nagelfluhstücke verbaut. Zudem war eine Ausgleichsschicht aus dünnen Sandsteinplatten zu beobachten. Von der Struktur her ist es nicht das schöne, lagerhaft aufgeführte Mauerwerk des 12. und 13. Jahrhunderts. Es besitzt eher den Charakter, wie er an Bauten des 14. Jahrhunderts zu beobachten ist. Der feine Mörtel ist leicht beige und enthält zudem etwas Ziegelschrot.

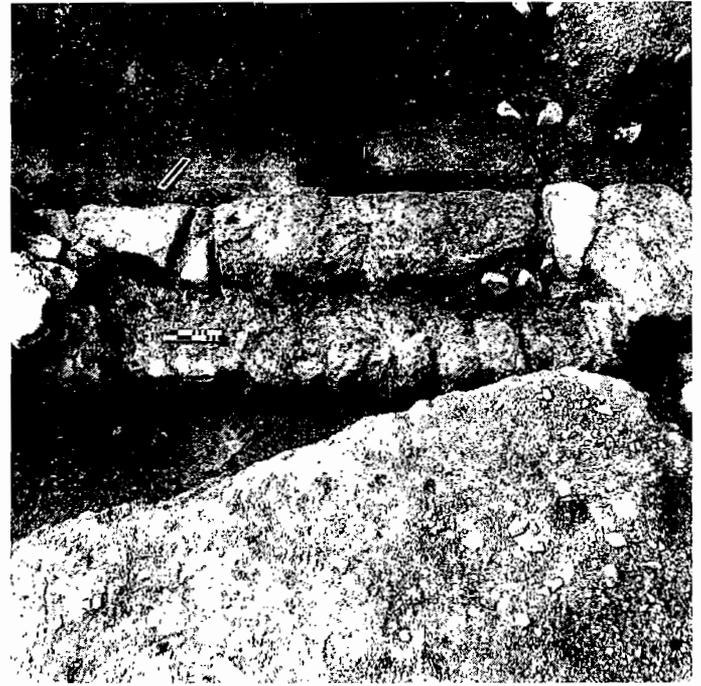
Abb. 49 Wollhusen, Äußere Burg/Wiggern. Mauer M1, Türschwelle, von NW.

– Die bereits früher freigelegte Türe besitzt eine einfach abgetreppte Schwelle (Abb. 49). Die Oberfläche des tiefer gelegenen Trittes ist roh und – im Gegensatz zur Innenwand des Raumes 3 – nicht brandgerötet. Dies läßt darauf schließen, daß die Steine während des Brandes abgedeckt gewesen waren. Es ist daher möglich, daß wir hier nicht einen Tritt, sondern die Aussparung für einen hölzernen Türrahmen vor uns haben und Raum 3 ehemals über eine ebene Schwelle betreten wurde.

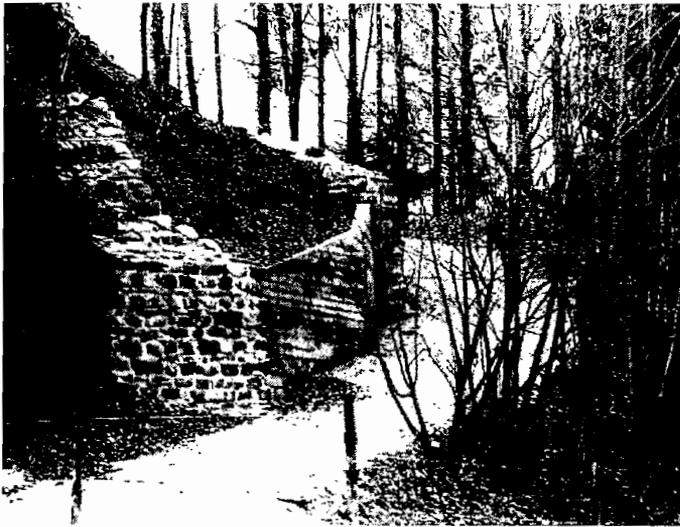
Abb. 52 Wollhusen, Äußere Burg/Wiggern. Die auf ihren Resten neu aufgebauten Mauern M3, M7 und M8, von O. Die Lücke zwischen den zwei Mauerstücken wurde mit einer Betonmauer geschlossen.

Konservierung. Das eigentliche Ziel der Arbeiten, der Bau einer Stützmauer zur Stabilisierung des Hanges, wurde nach Abschluß der Dokumentationsarbeiten sofort an die Hand genommen. Da entgegen dem Plan von 1935 die Mauern M2 und M8 nicht direkt aufeinander zuliefen, mußte eine Lösung gefunden werden, um die Lücke zwischen den zwei Mauerstummeln auf eine geeignete Art zu schließen. Weil auch der Grabungsbefund keine genaueren Schlüsse zuließ, mußten wir das fehlende Stück entweder frei rekonstruieren oder einen anderen Weg suchen. Eine freie Rekonstruktion kam aus zwei Gründen nicht in Frage: Ein direkter Zusammenschluß der Mauereenden von

M2 und M8 auf den ausgegrabenen Fundamenten und den bekannten Fluchten hätte dazu geführt, daß der Weg nicht mehr zu befahren gewesen wäre. Hinzu kommt, daß die dafür zur Verfügung stehenden Finanzen nicht ausgereicht hätten, um ein derart langes Mauerstück neu aufzubauen. Die andere Möglichkeit, die Mauer M8 entlang der bestehenden Böschung so nah wie möglich an die Mauerecke M3/M7 heranzuführen, kam nicht in Frage, weil so ein Zustand hergestellt worden wäre, der in dieser Form zu keiner Zeit bestanden hat. Aus diesem Dilemma heraus entstand der Plan, die Lücke mit einer Betonmauer zu schließen (Abb. 52). Der über diesen unvorhergesehenen Eingriff sofort informierte Denkmalpfleger, Dr. G. Carlen, befürwortete die vorgeschlagene Maßnahme, und so konnte mit den Bauarbeiten umgehend begonnen werden. Wie in allen vergleichbaren Fällen sehen die Mauern

zur Zeit noch sehr neu aus, was viele Besucher etwas stören mag. Vor allem die Betonmauer gab Anlaß zu Diskussionen. Es wurden aber bewußt – mit Ausnahme der rauen Betonschalung – keine Anstalten getroffen, das Mauerwerk künstlich zu altern. Bei der feuchten und schattigen Lage wird es nämlich nicht sehr lange dauern, bis das gesamte Mauerwerk inklusive der Betonmauer mit einer Alterspatina überzogen sein wird.

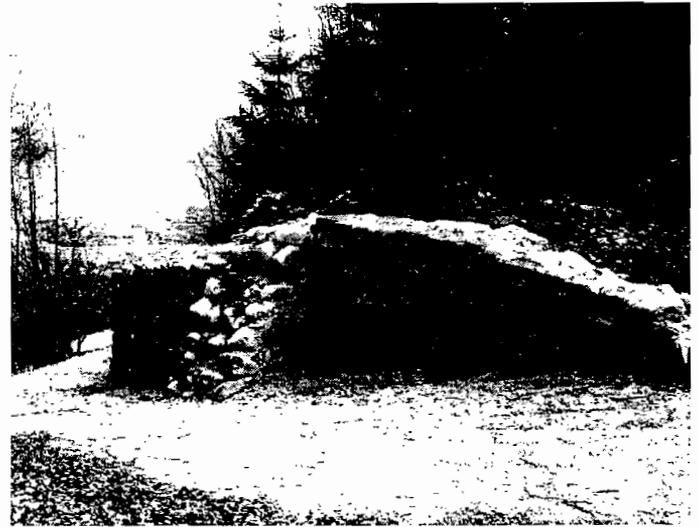
Abb. 53 Wollhusen, Äußere Burg/Wiggern. Die frisch konservierten Mauerzüge M1, M5 und M8, von W.
